ENSAIO DE IMPACTO: NIVUS

Lançamento da Volkswagen tem a melhor reparabilidade e custo de peças que todos os outros utilitários esportivos avaliados pelo CESVI

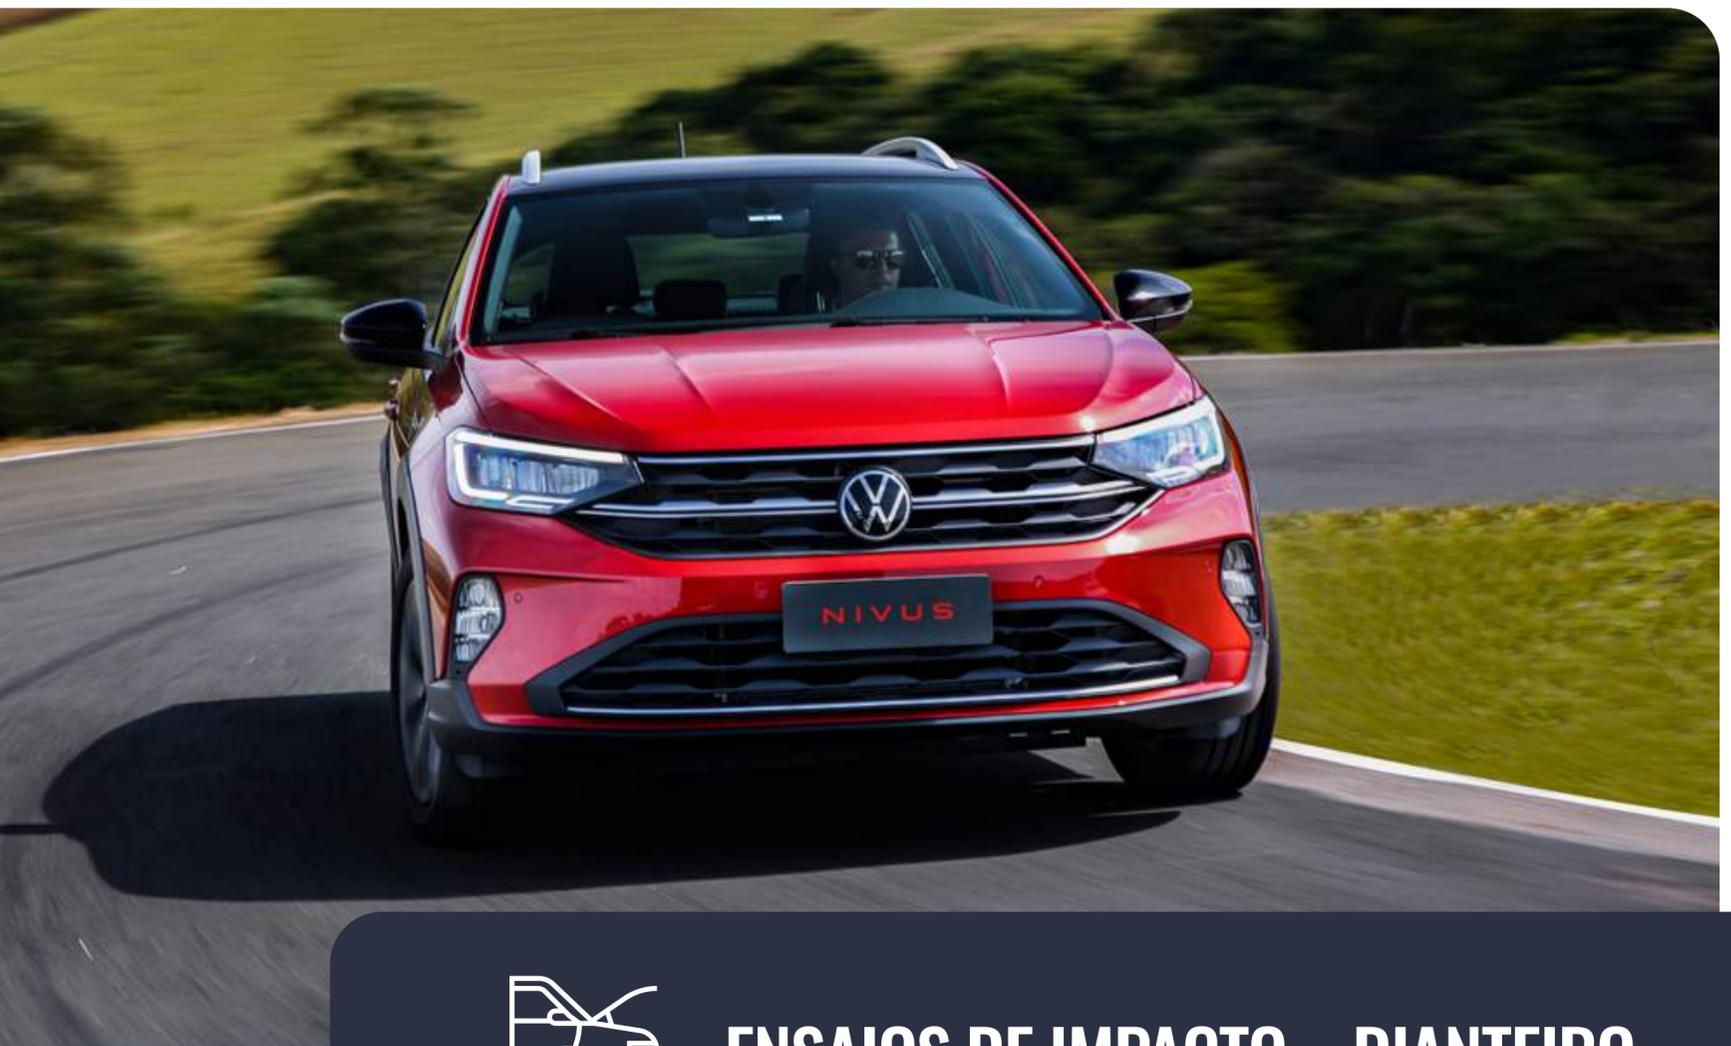
ENSAIOS DE IMPACTO – DIANTEIRO

O bom desempenho do Nivus nos crash-tests do CESVI se explica pelo seu bom conjunto de componentes desenvolvidos para preservar as peças estruturais do automóvel – a longarina dianteira, por exemplo, não foi atingida. Na frente, o veículo tem um conjunto de absorvedor de impacto de propileno, uma travessa com crash-box dianteira e uma travessa inferior para proteção ao pedestre. **Confira outros destaques dessa performance no estudo.**

Conjunto de pré-mecânica não foi atingido

O front-end precisou ser substituído. Porém, por ser uma peça única alinhada com os componentes de absorção, auxiliou para que o conjunto de pré-mecânica (radiador/ condensador/ eletroventilador) não fosse danificado no impacto.

Longarina dianteira e caixa de roda não foram atingidas

Graças ao conjunto de absorção da energia do impacto, a longarina dianteira e a caixa de rodas não foram atingidas. Assim, não houve necessidade de estiramento em bancada, reduzindo o tempo de mão de obra.

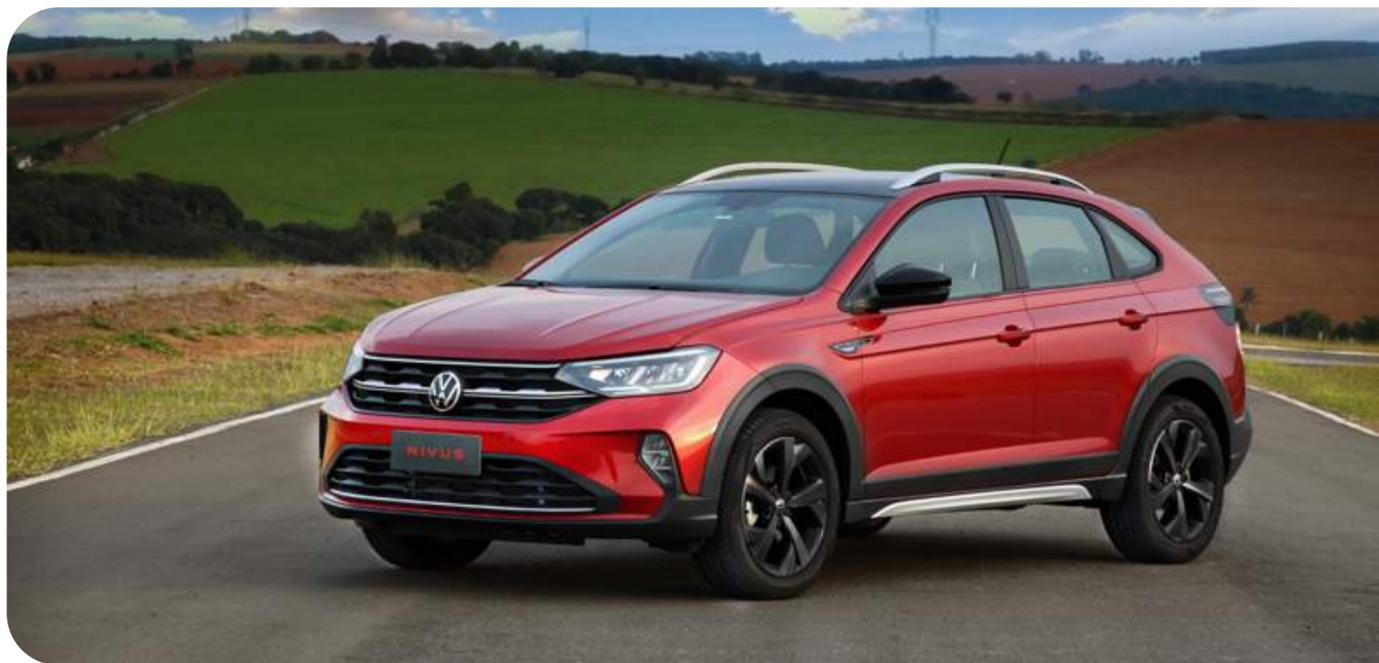
PEÇAS AFETADAS NO IMPACTO DIANTEIRO

Para-choque dianteiro superior (capa)	Substituição
Moldura do para-choque LE	Substituição
Absorvedor de impacto	Substituição
Para-barro LE	Substituição
Grade superior	Substituição
Friso superior cromado	Substituição
Friso inferior LE cromado	Substituição
Travessa dianteira com crash-box	Substituição
Defletor de ar superior	Substituição
Defletor de ar inferior	Substituição
Defletor de ar LE	Substituição
Perfil guia do para-lama LE e para-choque	Substituição
Conjunto óptico LE	Substituição
Front-end	Substituição
Capô	Substituição
Moldura inferior do para-choque	Reparação

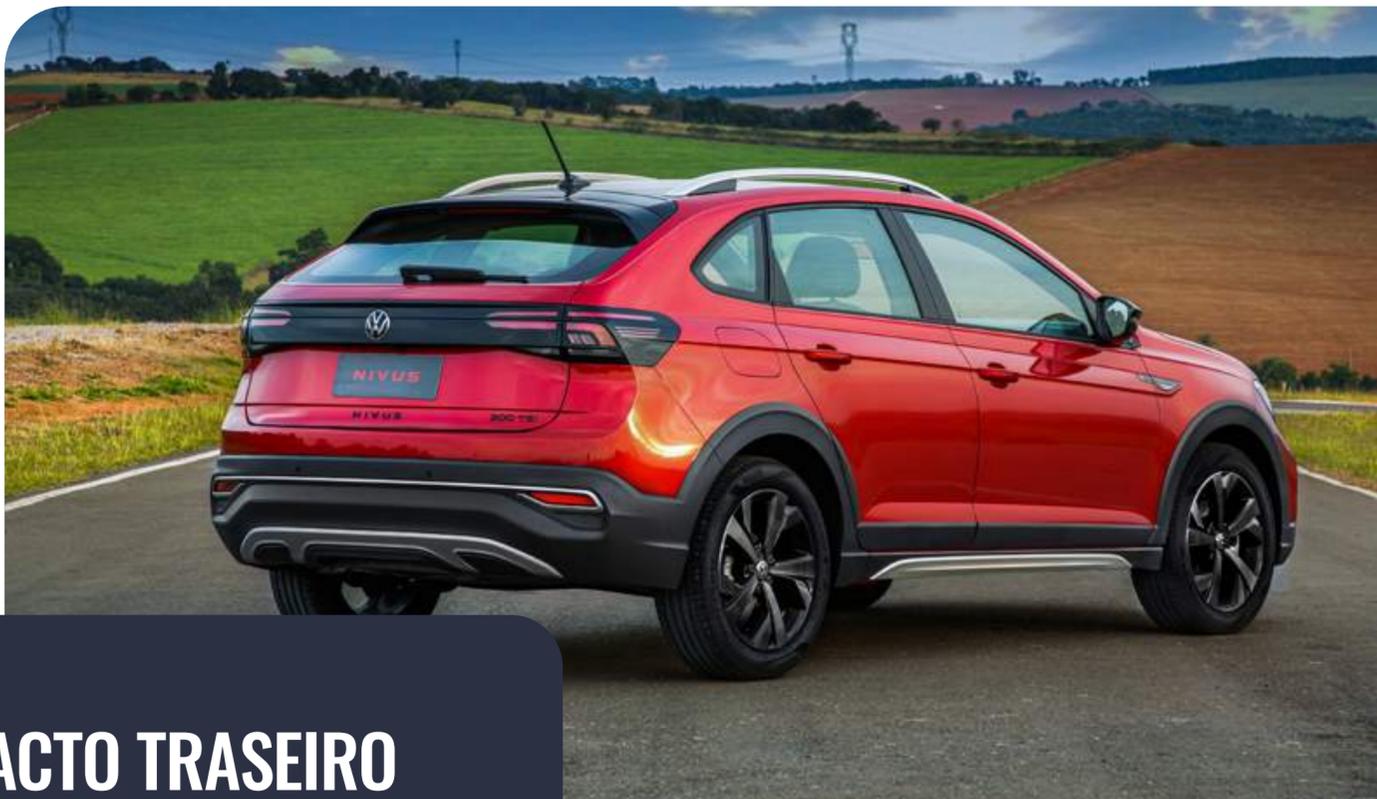
IMPACTO TRASEIRO

A traseira do carro também possui travessa com crash-box e absorvedor de impacto, o que reduziu a quantidade de peças danificadas, permitindo uma reparação mais leve.

Parte estrutural traseira não foi atingida

A travessa traseira cumpriu seu papel, absorvendo parte da energia do impacto e evitando que danos ocorressem em peças estruturais, como a longarina traseira, o painel traseiro e o assoalho traseiro, que não foram atingidos.

Aliás, a travessa foi fundamental para que não houvesse necessidade de estiramento em bancada na traseira do veículo, evitando também o processo de pintura na reparação – o que reduziu o custo do reparo.
